Kaksikaistaisten kiertoliittymien ajoseuranta

Vaajakosken, Röyttän ja Suutarilan kiertoliittymät

Tiehallinnon selvityksiä 38/2002

Tiehallinto

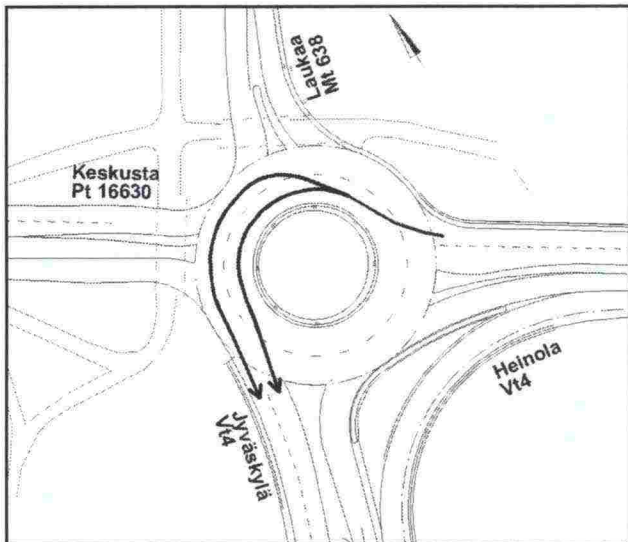
Kuva 11.
Heinolan suunnasta oikeaa ajokaistaa saapuvista noin 4 % ajaa kiertoliittymässä suoraan sisäkaistalle tai oikealle sen kautta.

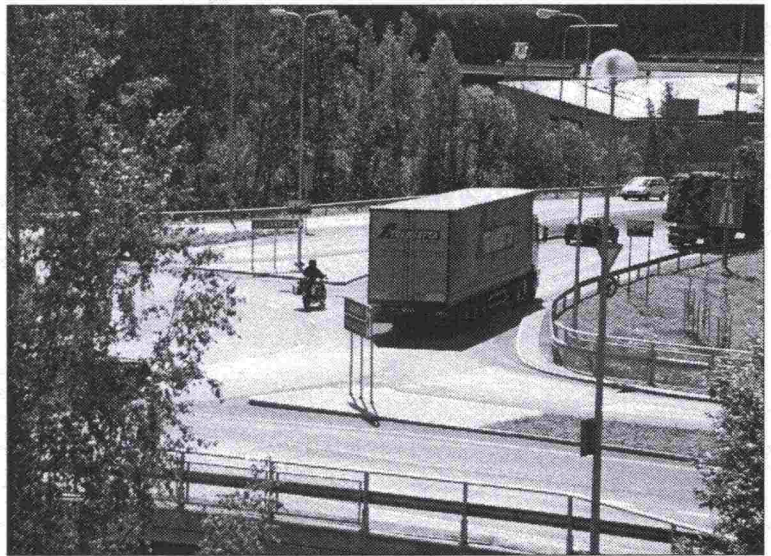
Kuva 12.
Moottoritielle poistutaan molempia ajokaistoja käyttäen.

(kuva 12). Tieliikennelain mukaisesti ajaen eli ulkokaistalle ennen moottoritien liittymää vaihtaen ei ajanut yksikään vasemman ajokaistan valinneista kuljettajista. Useimmiten poistuminen tapahtui sujuvasti ja ongelmitta.

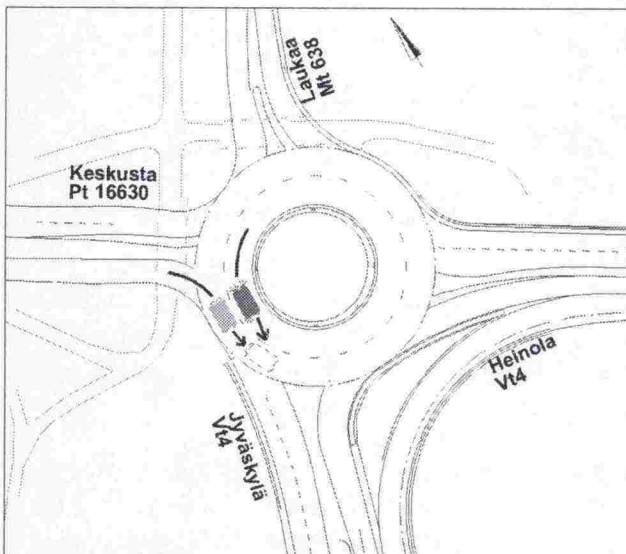
Yksi keskeinen tekijä edellä mainittujen ongelmatilanteen syntymisessä näyttäisi olevan ajo-ohjeen vastaisen poistumisen lisäksi väistämisvelvollisuuden noudattamatta jättäminen. Asiasta tarkemmin kohdassa *Väistämisvelvollisuuden noudattaminen*.

Kuva 13.
Poistuminen sisäkaistalta saattaa aiheuttaa vaaratilanteen.

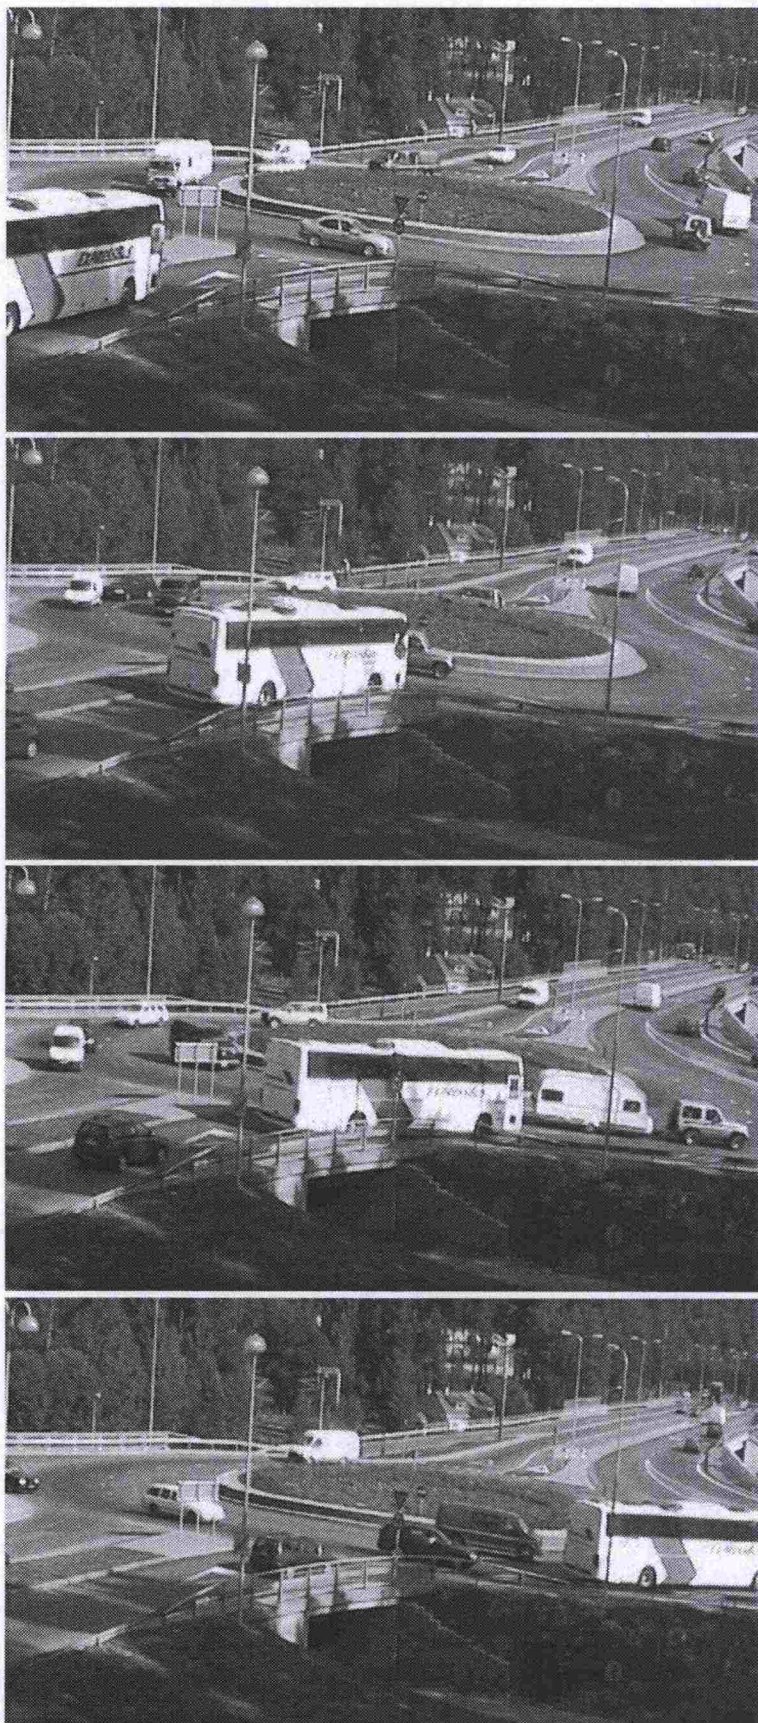
Vaajakoskella erityisesti keskustan suunnasta saapuvat työntyivät kärkekkäästi liittymän ulkokaistalle, vaikka kiertoliittymän sisä- tai ulkokaistalla kyseisellä kohdalla oli jo ajoneuvo. Iltapäivätunnin aikana 15 autoilijaa 328:sta (5 %) työntyi ulkokaistalle, vaikka kiertoliittymässä oli kyseisellä kohdalla ajoneuvo. Näistä 13 tapauksessa toinen ajoneuvo oli kiertoliittymän sisäkaistalla ja kahdessa tapauksessa ulkokaistalla. Kolaria näistä ei kuvaushetkellä aiheutunut, mutta "läheltä piti"-tilanteita, josta selvittiin tiukalla jarruttamisella ja pysähtymisellä, oli puolet tapauksista (kuva 15). Jarrutus

Kuva 15.
Väistämisvelvollisuutta rikotaan yleisesti Vaajakoskella.

saattoi samalla aiheuttaa peräänajovaaran. Nämä vaaratilanteet olivat ajovirheiden summa: toisaalta kiertoliittymästä poistuttiin ajo-ohjeen vastaisesti sisäkaistalta tai ainakin ryhmittyminen ulkokaistalle oli jätetty liian myöhäiseksi ja toisaalta väistämisvelvollisuutta rikottiin kiertoliittymään tultaessa.

- 1) Väistämisvelvollisuuden tehostaminen. Vaajakosken keskustan suunnasta tuloa voitaisiin tiukentaa, jotta vaikutelma saapumisesta liittymään tehostuu (kuva 20) ja vauhtia saadaan hillittyä. Liittymähaara on ohjeiden mukaan mitoitettu, mutta kyseisissä olosuhteissa lopputulos on liian väljä ja liittyminen tapahtuu liian jouhevasti. Tiukennus tulee tehdä yliajettavaksi erikoiskuljetusten vuoksi. Kärkikolmioiden sijainti ja korkeusasema tarkistetaan ja merkit siirretään tarvittaessa havaittavampaan paikkaan. Huonokuntoiset väistämisvelvollisuutta osoittavat tiemerkinnot ajoradalla uusitaan. Havahduttavien tärinäraitojen käyttöä tulee myös harkita.

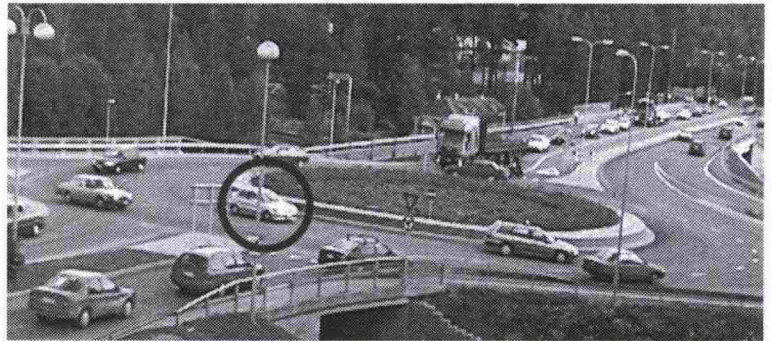
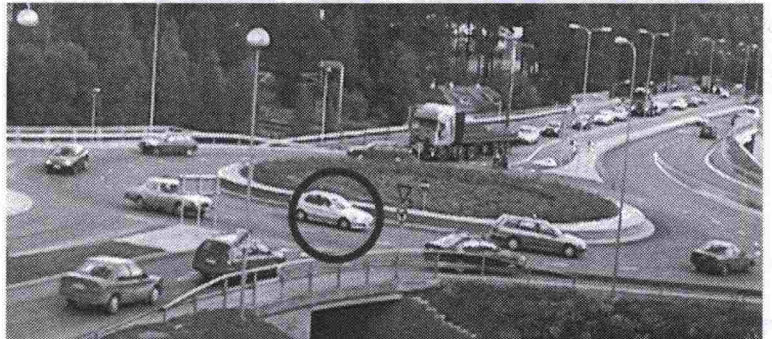
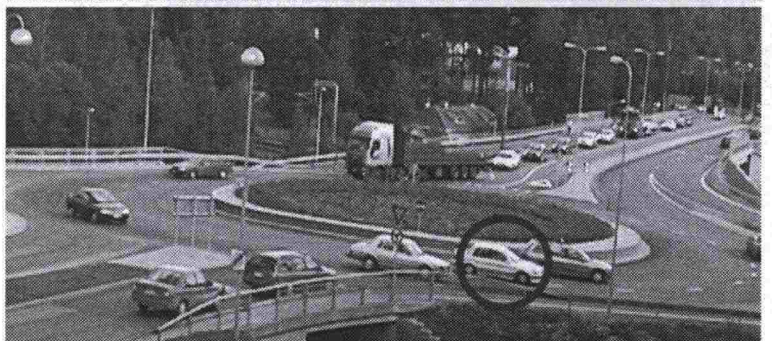
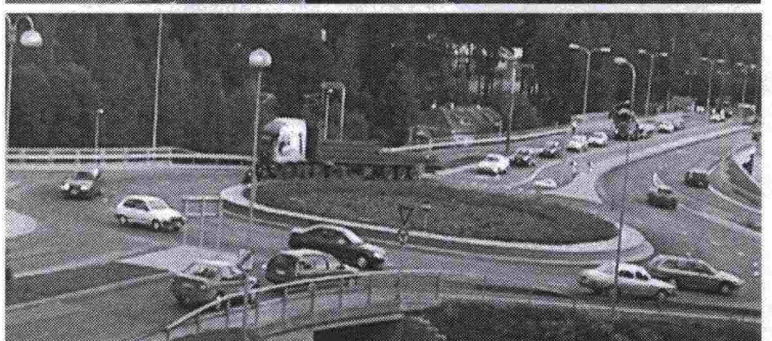
Kuva 16.

Ajoetäisyydet edellä ajavaan ovat osalla kuljettajista hyvin lyhyet. Tämäkin näkyy erityisesti vasenta ajokaistaa käyttävien joukossa. Karkeasti arvioiden noin puolet (40-60 %) jonossa ajavista kuljettajista ajoi jossain vaiheessa kiertoliittymää kiertäessään liian lähellä edellä ajavaa. Puskurissa roikkuminen ei jätä juu-

Ajoetäisyydet ovat pienet ja vauhdit suuret eikä pysähtyneen ajoneuvon vuoksi ole aina aikaa jarrutella.

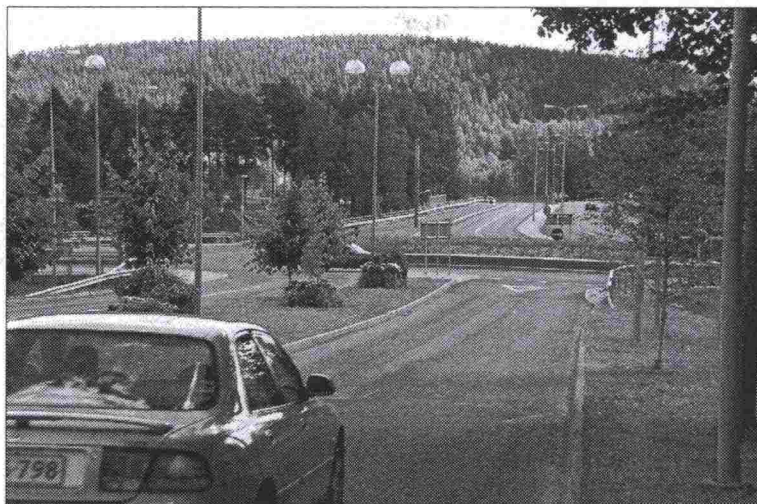
Kuva 17.

Keskustasta liittyminen tapahtuu alamäkeen, jolloin vauhtia saattaa olla liikaa.

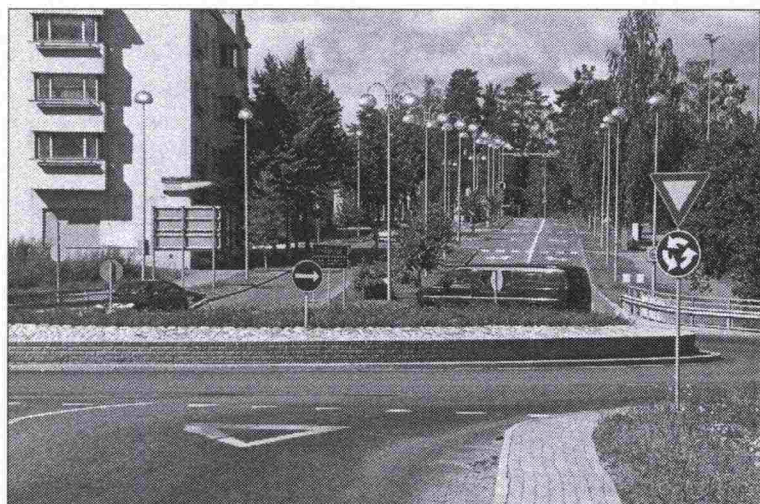
Kuva 18.

Vaajakoskentien tehokkaat valaisimet saattavat muodostaa kiertoliittymälle pimeässä kirkkaan taustan ja vaikeuttaa liittymän havaittavuutta.

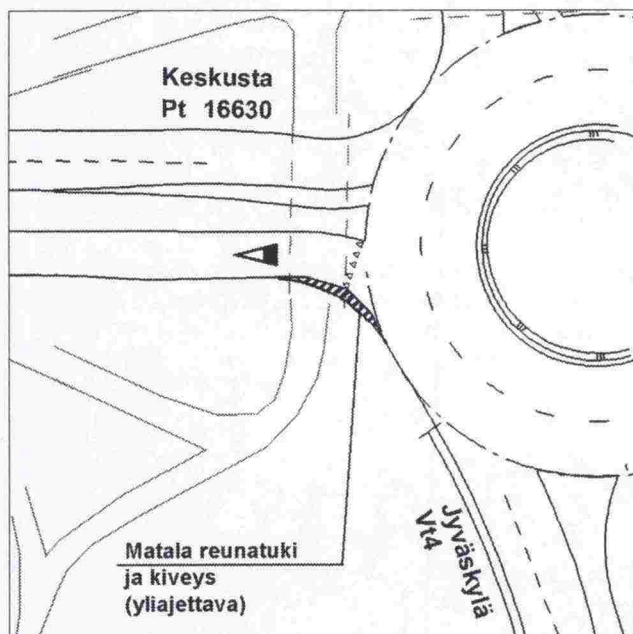
Kuva 20.
Keskustan tulosuunnan tiukentaminen.

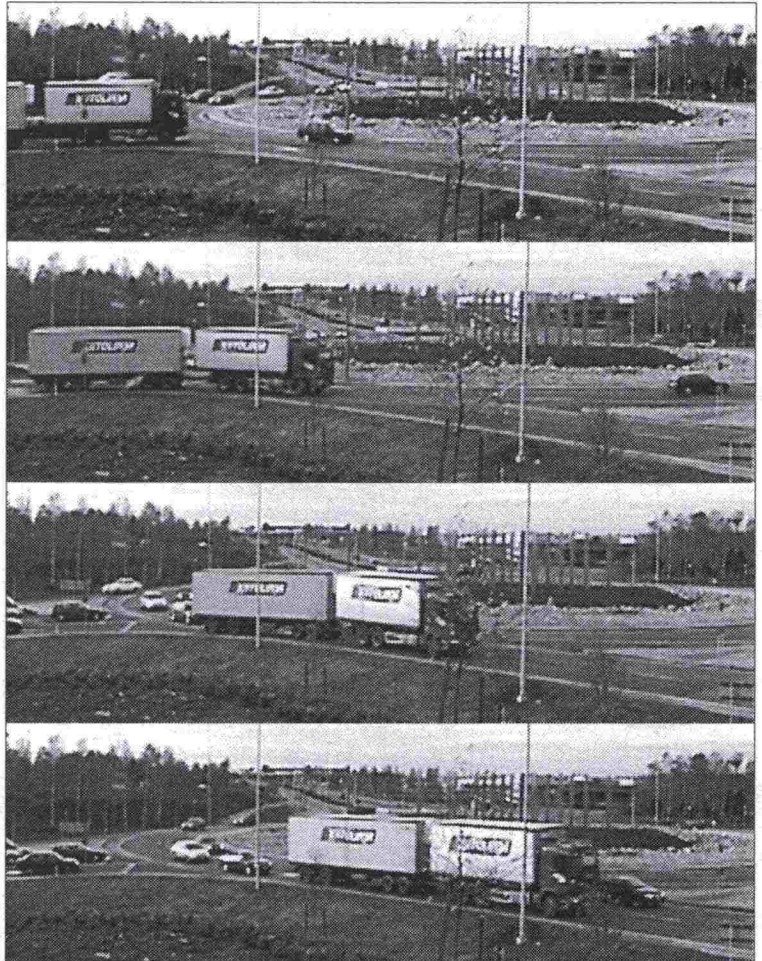
Kuva 33.
Väistämisvelvollisuussäännöt eivät ole selvät Torniosakaan.

- Väistämisvelvollisuuden tehostaminen. Väistä- misvelvollisuutta osoittavien liikennemerkkien sijainti ja korkeusasema tarkistetaan ja merkit siirretään tarvittaessa havaittavampaan paik- kaan. Huonokuntoiset väistämisviivamerkinnyt ajoradalla uusitaan ja lisätään ajoradalle tie- merkintänä väistämisvelvollisuuden ennako- merkintä kaikille saapumissuunnille.
- Hidasteiden käyttö. Jos kiertoliittymään saapu- villa (lähinnä Kemin moottoritietä) on jatkoseu- rannassa todettavissa toistuvasti liian suuret nopeudet, jotka johtavat havaittujen suistumis- onnettomuuksien lisääntymiseen, voidaan te- hostekeinoina harkita käytettäväksi tärinärai-

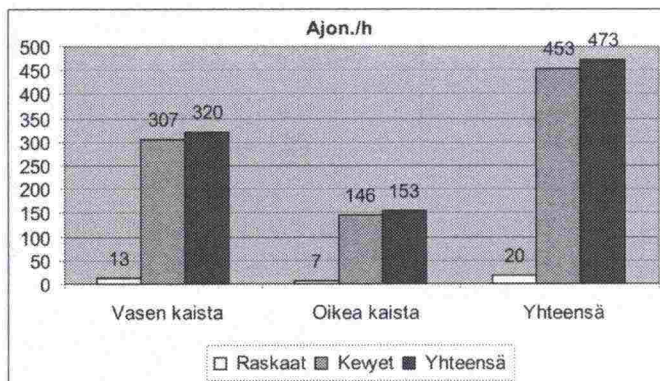
Kuva 45.

Suutarilan suuntaan poistutaan vaarallisesti myös vasenta ajokaistaa.
